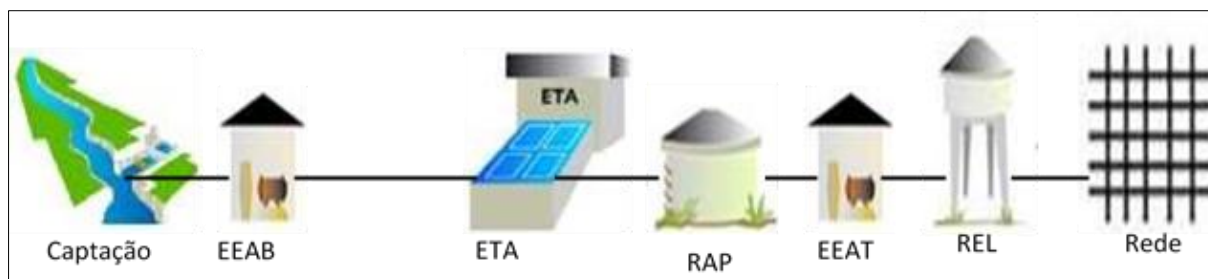
No Distrito de Boa Vista do Pacarana as instalações operacionais para captação e tratamento da água (ETA) são novas e se apresentam em bom estado de conservação, já a rede de distribuição de água é antiga e vem apresentando problemas frequentes na distribuição de água para o abastecimento do distrito. A Figura 18 apresenta um fluxograma mostrando uma visão simplificada do sistema de abastecimento de água no Distrito Boa Vista do Pacarana.

**Figura 18** - Fluxograma do SAA existente no Distrito Boa Vista do Pacarana

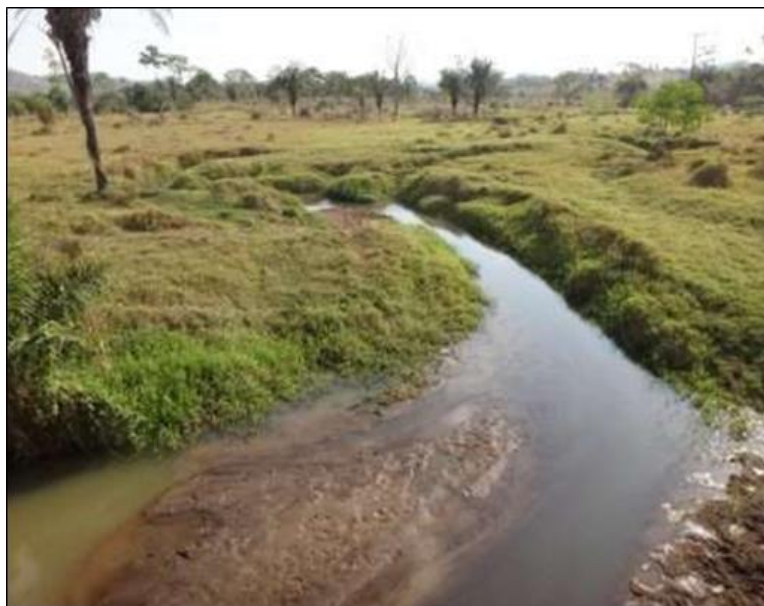
As águas dos mananciais utilizados no SAA da Prefeitura Municipal não apresentam até o momento, um sistema de monitoramento da qualidade da água, quanto à presença de contaminação por defensivos agrícolas. Observou-se *in loco* que o manancial do SAA do Distrito Novo Paraíso passa dentro de uma propriedade rural de atividade agropecuária sem ter nenhuma proteção da margem, o que facilita o acesso de animais ao curso d'água, sendo que o mau uso do solo em seu micro bacia tem acelerado o processo de erosão de suas margens, conforme evidênciação da fotografia abaixo, causando o assoreamento do mesmo como pode ser observado na Figura 20.

**Figura 20** - Assoreamento do curso d'água que abastece o Distrito Novo Paraíso  
**Fonte:** E.C.P. Soluções (2014).

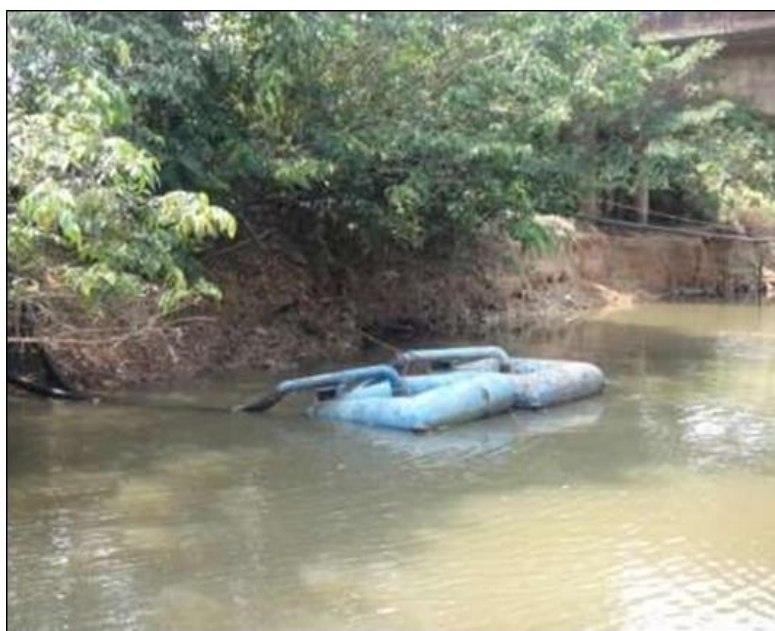
A captação de água bruta utilizada para o fornecimento de água pelo SAA da CAERD na Sede do Município é realizada a partir de “fio d'água/tomada direta” no Rio Palmeira. A captação ocorre com dois conjuntos submersíveis instalados em flutuantes (FIGURA 21) onde é feita a sucção direta do curso d'água (Rio Palmeira), com uma vazão média de 32 l/s, e que realiza recalque da água bruta para ETA (CAERD, 2015).

**Figura 21** - Sistema de captação de água na Sede Municipal  
**Fonte:** E.C.P. Soluções (2014).

A bomba utilizada na captação possui vazão nominal de 20 l/s e uma AMT (Altura

Monométrica Total) de 9,5 m.c.a., cada conjunto motor-bomba. O acionamento do sistema se dá de forma automática com uso de um painel elétrico de partida, localizado em local devidamente isolado e em boas condições de uso.

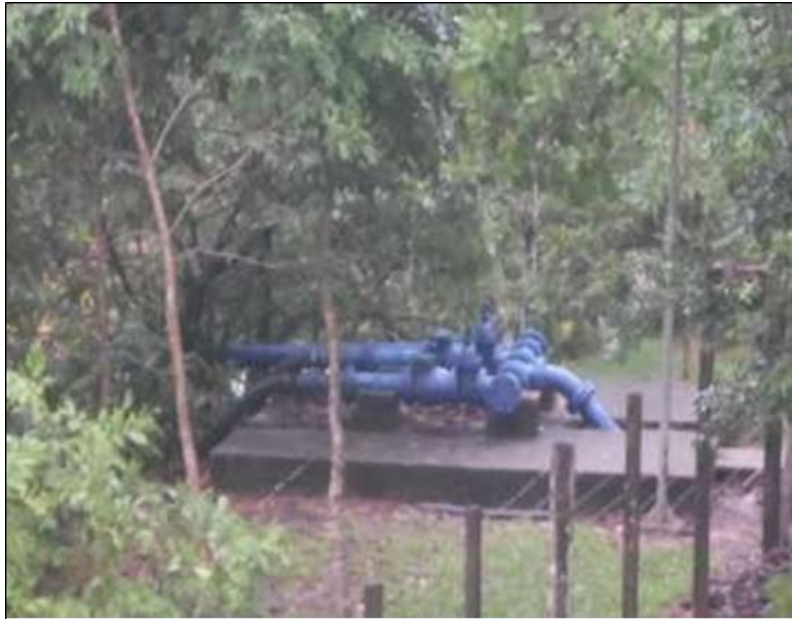
O sistema de adução é composto por um sistema de pressão, responsável por recalcar a água para a ETA (FIGURA 22). Todo recalque da captação até a ETA ocorre por meio de uma adutora em PVC DFF DN 150 mm e extensão de 63 m.

**Figura 22** - Sistema pressão para adução da água bruta  
**Fonte:** E.C.P. Soluções (2014).

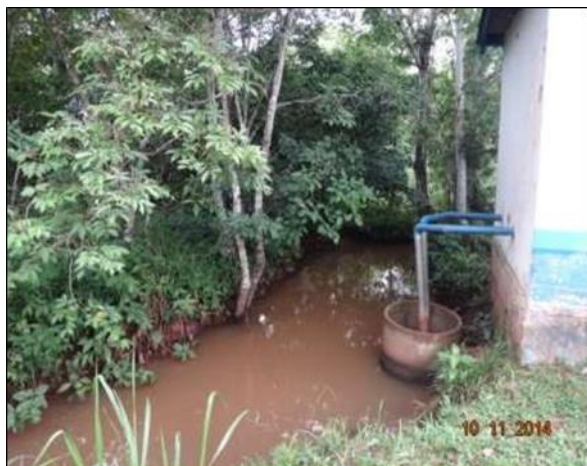
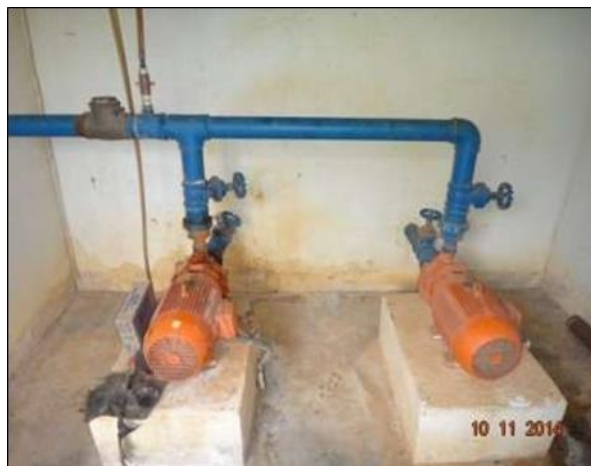
Conforme já descrito, o Distrito Nova Esperança é abastecido por manancial superficial. A captação ocorre por meio de conjuntos monto-bomba (um de reserva) de eixo horizontal instalados na casa de bombas onde é feita a sucção diretamente do curso d'água (FIGURA 23 e 24), com uma vazão média de 5 l/s, através de uma bomba centrífuga e motor elétrico, que realiza recalque da água bruta para a ETA.

**Figura 23** - Captação de água  
Fonte: E.C.P. Soluções (2014).

**Figura 24** - Conjunto motor-bomba  
Fonte: E.C.P. Soluções (2014).

O acionamento do conjunto moto-bomba ocorre por chave liga/desliga do painel elétrico medidor da energia, funcionando em média duas horas por dia. A adução de água bruta até a ETA ocorre por meio de uma adutora em PVC DFF DN 100 mm, com extensão de 400 metros.

O local onde é realizada a captação de água está muito próximo da área de influência urbana do distrito, sem nenhuma proteção (cerca) no local onde a água é captada. Nos eventos de mobilização social, realizado no distrito, foram apontados problemas de poluição do manancial, como rejeito do abate de bovinos e animais mortos jogados no curso d'água próximo do local onde a água é captada, além de uso de insumos agrícolas em áreas agricultáveis situadas nas margens do igarapé. Pela simples visualização da figura acima é possível notar a evidente turbidez da água no ponto de captação.

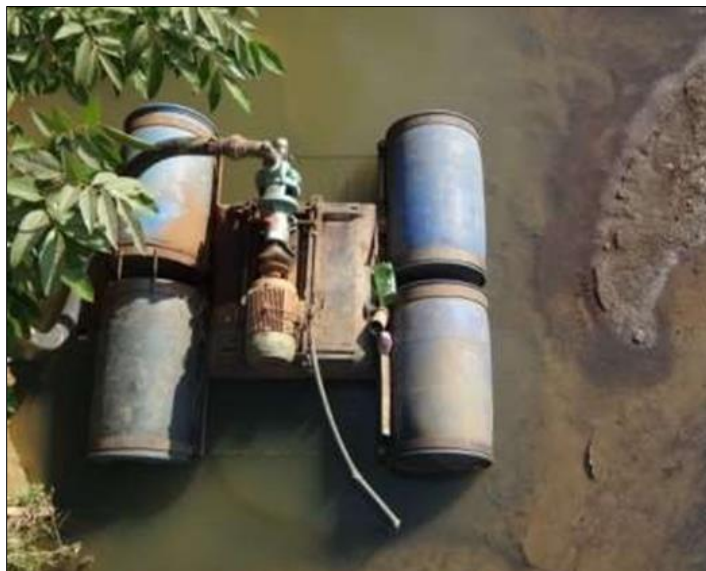
A captação de água para o abastecimento do Distrito de Novo Paraíso é realizado por “tomado direta” do manancial superficial, através de um conjunto moto-bomba na forma flutuante (FIGURA 25). A vazão média de captação é 4,44 l/s, através de uma bomba centrífuga e motor elétrico, que realiza recalque da água bruta para a ETA. Todo recalque da captação até a ETA ocorre por meio de uma adutora em PVC DN 100 mm de aproximadamente 600 metros de extensão.

**Figura 25** - Sistema de captação de água  
Fonte: E.C.P. Soluções (2014).

O local onde é feito a captação de água para o abastecimento do Distrito de Novo Paraíso, está inserido dentro de uma propriedade rural, onde a principal atividade é a agropecuária, na propriedade rural o manancial se encontra sem nenhuma proteção da margem (cerca), o que facilita o acesso de animais ao manancial, além do evidente mau uso do solo na área da micro bacia a montante da captação causando o assoreamento do canal e alterando a qualidade da água, como pode ser evidenciado pela simples visualização da foto acima.

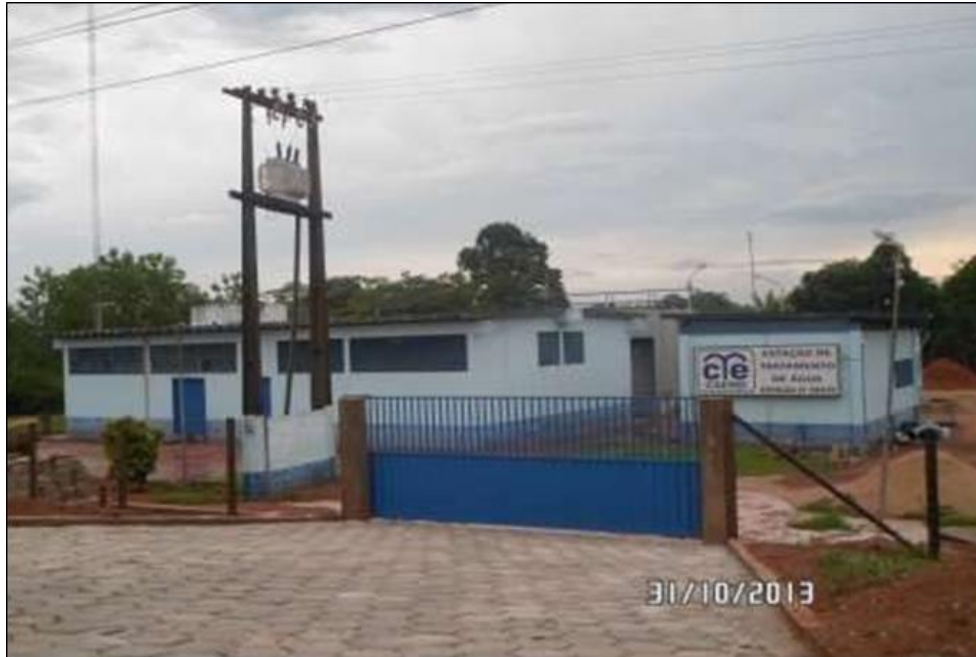
A Estação de Tratamento de Água (ETA) (FIGURA 26) na Sede Municipal está localizada na Rodovia RO-387, sentido Pimenta Bueno, próximo do local de captação no Rio Palmeira. O tratamento de água realizado na ETA é tipo convencional, em que as fases de tratamento são: coagulação com sulfato de alumínio, decantação, filtração e desinfecção da

**Figura 26** - ETA na Sede Municipal de Espigão do Oeste

Na ETA a primeira etapa consiste na adição de coagulante sulfato de alumínio, responsável para aglomerar substâncias que se encontram em estado coloidal e substâncias dissolvidas, em seguida, essas águas, já floculadas, passam para os decantadores, onde após a aglutinação, os flocos maiores e mais pesados se depositam por gravidade, após o processo de sedimentação, a água já decantada é coletada por calhas superficiais e encaminhada para os filtros, onde ocorre a remoção de sólidos e a clarificação da água através do contato com o leito filtrante (carvão ativado ou areia), em seguida ocorre à adição de cloro na adutora da ETA para o reservatório. Para o controle e o monitoramento da ETA, são realizadas análises rotineiras nos seguintes parâmetros: cor, turbidez, pH e cloro residual livre, na água bruta e na água tratada (CAERD, 2014).

A ETA possui capacidade nominal de tratamento de 137,10 m<sup>3</sup>/h (CAERD, 2015), atualmente a ETA está operando com vazão de produção na faixa de 115 m<sup>3</sup>/h em regime operacional médio de 18 horas diárias, produzindo em média 2.070 m<sup>3</sup>/dia de água tratada.

Segundos servidores locais da CAERD, a ETA não apresenta problemas com determinada frequência e sua manutenção ocorre com a limpeza da mesma, através da retirada do lodo produzido, onde o mesmo é retirado e lançado em lugar reservado para este fim. Quanto à lavagem dos filtros, essa ocorre duas vezes por dia e o todo o efluente gerado da lavagem dos filtros é lançado sem tratamento no próprio rio de captação.

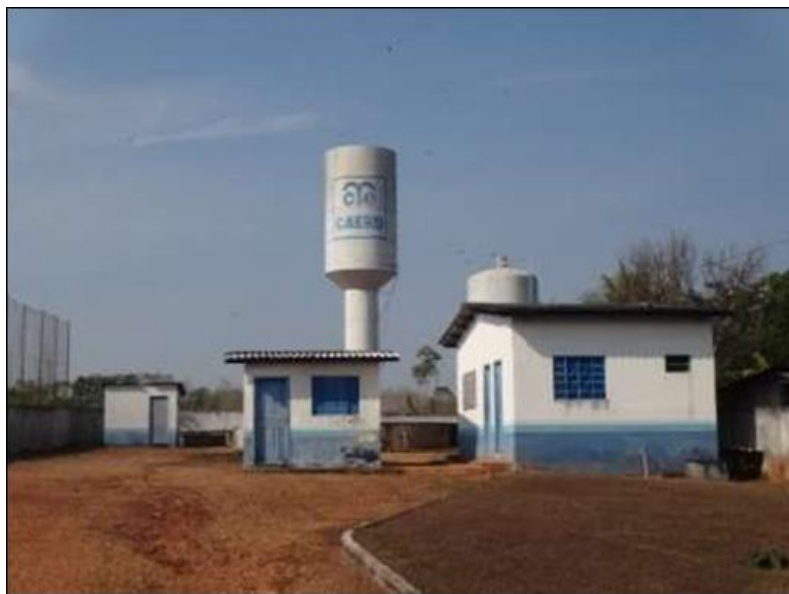
A Estação de Tratamento de Água (ETA) que atende o Distrito Nova Esperança é do tipo Tratamento com Filtração Direta (FIGURA 27). As instalações da ETA se encontram em bom estado de conservação.

**Figura 27** - ETA do Distrito Nova Esperança  
Fonte: E.C.P. Soluções (2014).

As etapas de tratamento na ETA consistem na adição de sulfato de alumínio na água bruta, responsável por aglomerar substâncias que se encontram em estado coloidal e substâncias dissolvidas, em seguida, essas águas são encaminhadas diretamente para os filtros, onde acontece a retenção de partículas sólidas por meio do leito filtrante (areia e carvão ativado), realizada por duas unidades, após a filtração ocorre a desinfecção com uso de hipoclorito de cálcio, adicionado por meio de dosador automático (FIGURAS 28, 29, 30 e 31). Para controle e monitoramento da água, na ETA são realizadas análises rotineiras dos seguintes parâmetros: pH, cloro residual livre, tanto na água bruta como na água tratada (CAERD, 2014).

A ETA possui capacidade nominal de tratamento de 10 L/s, atualmente está operando com vazão média de 5 L/s, funcionando três vezes por semana em regime de operação médio de 2 horas por dia, produzindo em média 36 m<sup>3</sup> de água tratada por dia de funcionamento (CAERD, 2014). Segundo os servidores da CAERD, a eficiência de tratamento da ETA, em média, é boa, porém no período de chuvas intensas, a turbidez da água aumenta e o sistema de filtração pode operar de forma deficitária, apresentando problemas na clarificação da cor da água.

Segundo o servidor local da CAERD, a ETA não apresenta problemas com determinada frequência e sua manutenção ocorre com a limpeza da ETA, através da lavagem dos filtros, essa ocorre uma vez por semana e o todo o efluente gerado da lavagem dos filtros é lançado sem tratamento direto no solo.

O SAA da CAERD deverá construir um sistema de tratamento da água utilizada na limpeza da ETA, de acordo com as exigências do órgão de controle ambiental do Município ou Estado.

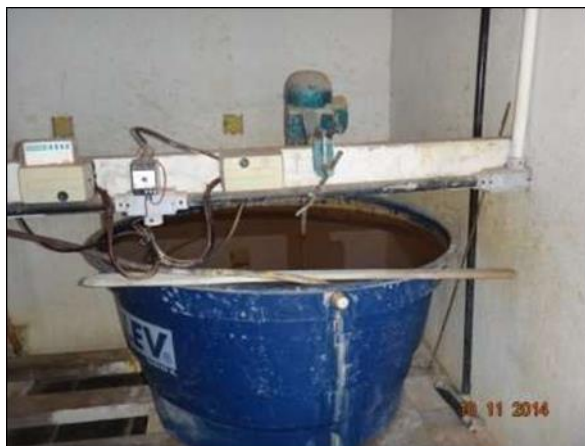
**Figura 28 - Preparo do sulfato de alumínio**  
Fonte: E.C.P. Soluções (2014).

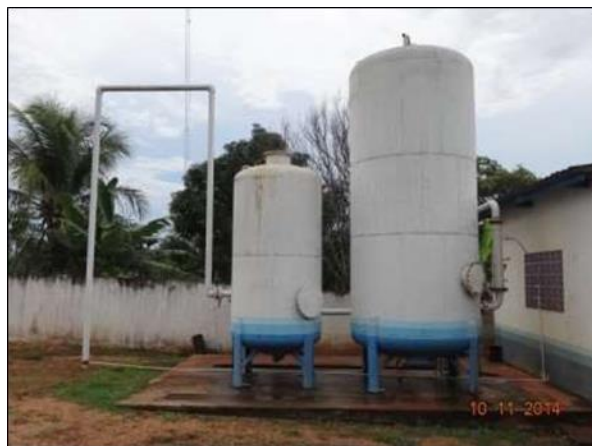
**Figura 29 - Filtros**  
Fonte: E.C.P. Soluções (2014).

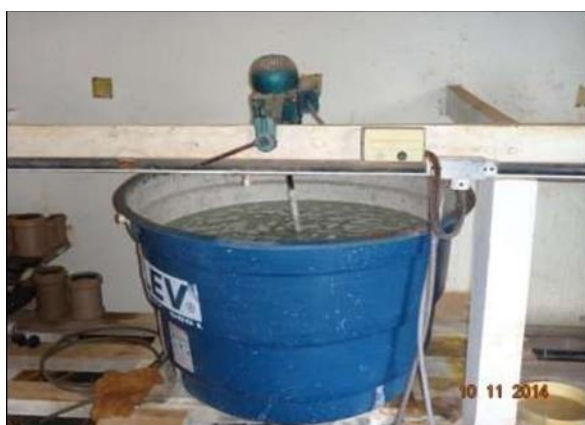
**Figura 30 - Preparo do hipoclorito de cálcio**  
Fonte: E.C.P. Soluções (2014).

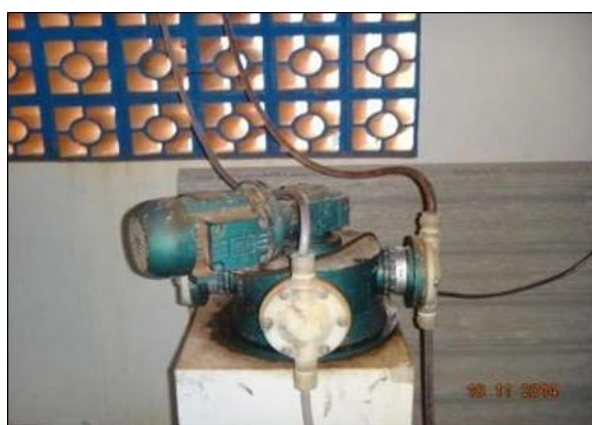
**Figura 31 - Bomba dosadora**  
Fonte: E.C.P. Soluções (2014).

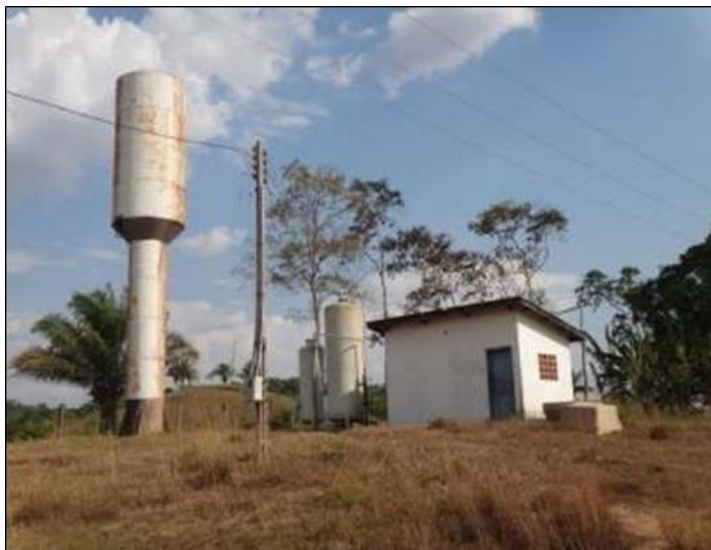
A unidade de tratamento de água que atende o Distrito Novo Paraíso é do tipo Tratamento com Filtração Direta (FIGURA 32). Quando a água bruta apresenta turbidez elevada, é necessário que esse tipo de tratamento venha acompanhado de um tanque para realização de pré-decantação.

**Figura 32** - ETA do Distrito Novo Paraíso  
Fonte: E.C.P. Soluções (2014).

A ETA possui capacidade nominal de tratamento de 4,44 L/s, sendo que seu funcionamento ocorre conforme a demanda dos domicílios abastecidos pelo sistema.

Observou-se *in loco* que o sistema não apresenta um cronograma de controle e monitoramento adequado na operação da ETA e as instalações se encontram em péssimo estado de conservação, necessitando de manutenção da mesma. Os equipamentos da ETA são antigos e apresentam problemas constantes na operação e ocorre falta de produtos químicos para realizar o tratamento da água.

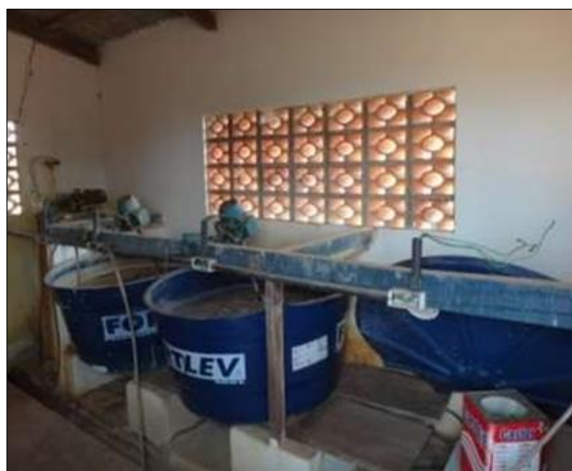
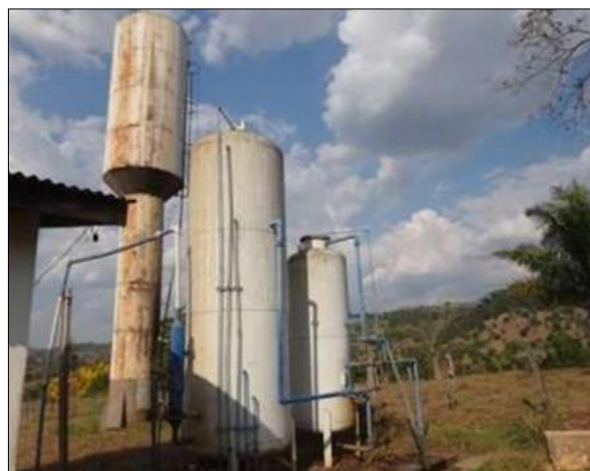
O tratamento de água na ETA consiste nas seguintes etapas: coagulação com uso de sulfato de alumínio, responsável por aglomerar substâncias que se encontram em estado coloidal e substâncias dissolvidas; filtração, onde acontece a retenção de partículas sólidas por meio do leito filtrante (areia), realizada por duas unidades; desinfecção com uso de hipoclorito de cálcio, adicionado por meio de dosador automático (FIGURAS 33 e 34).

**Figura 33** - Tanques de preparo dos produtos químicos  
Fonte: E.C.P. Soluções (2014).

**Figura 34** - Filtros  
Fonte: E.C.P. Soluções (2014).

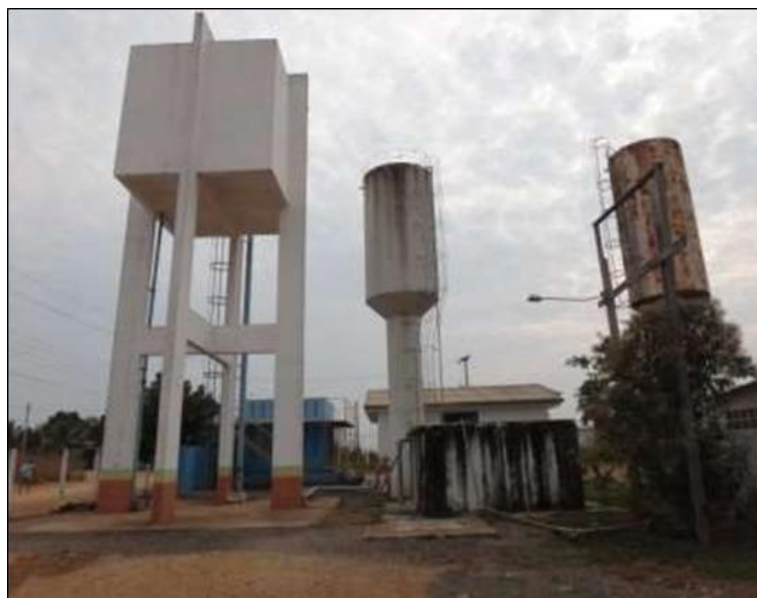
O tratamento de água no Distrito Boa Vista do Pacarana, é realizado em uma ETA Compacta Pressurizado (FIGURA 35), com tratamento convencional, em que as fases de tratamento são: coagulação, decantação, filtração e desinfecção da água. O sistema de tratamento de água foi construído com recursos da FUNASA, através do convênio Nº 620178/2007, atualmente encontra-se com sua infraestrutura preservada e em bom estado de conservação.

**Figura 35** - ETA do Distrito Boa Vista do Pacarana  
Fonte: E.C.P. Soluções (2014).

A ETA possui capacidade nominal de tratamento de 10 L/s, atualmente está operando com vazão média de 4,44 L/s, funcionando em regime de operação a uma razão média anual de 12 horas diárias, produzindo em média 191,81 m<sup>3</sup>/dia de água tratada.

Observou-se *in loco* que o sistema não apresenta um cronograma de controle e monitoramento adequado na operação da ETA. Cabe ressaltar que a Prefeitura Municipal contrata apenas um funcionário, residente na localidade, para realizar a operação do sistema no Distrito.

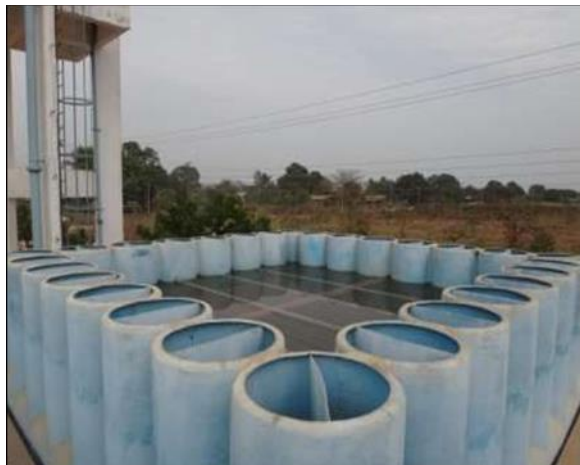
Na ETA, a primeira etapa consiste na adição de sulfato de alumínio na água bruta, responsável por aglomerar substâncias que se encontram em estado coloidal e substâncias dissolvidas, em seguida, a água passa para o decantador, onde os flocos maiores e mais pesados são depositados, após o processo de decantação, a água coletada por calhas superficiais é

**Figura 36** - Flocculação e decantação

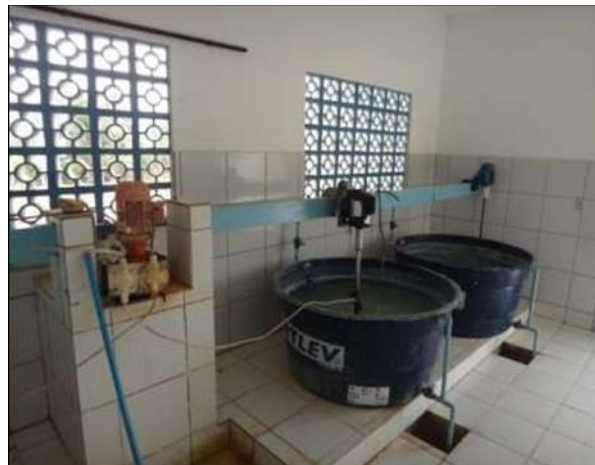
**Figura 37** - Tanques de preparo dos produtos químicos

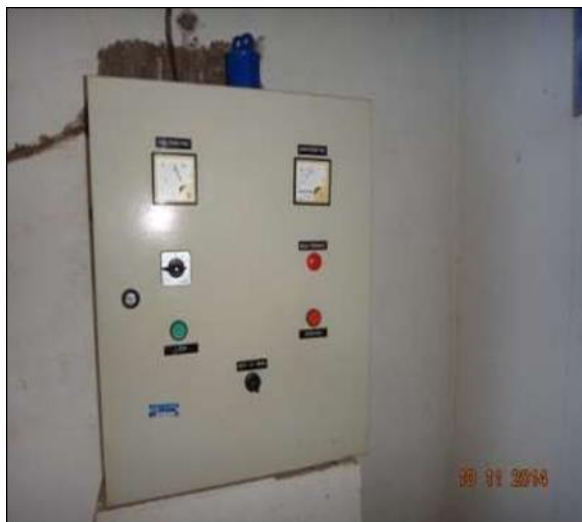
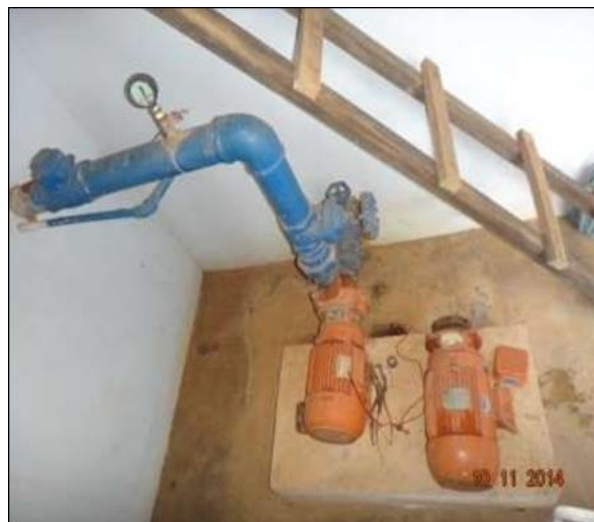
A **EEAT** possui dois conjuntos moto-bomba (FIGURA 39) acionados automaticamente através do painel elétrico (FIGURAS 38). Não foi possível obter os dados de caracterização dos conjuntos moto-bomba.

**Figura 38** - Painel elétrico da EEAT

**Figura 39** – Conjunto moto-bomba

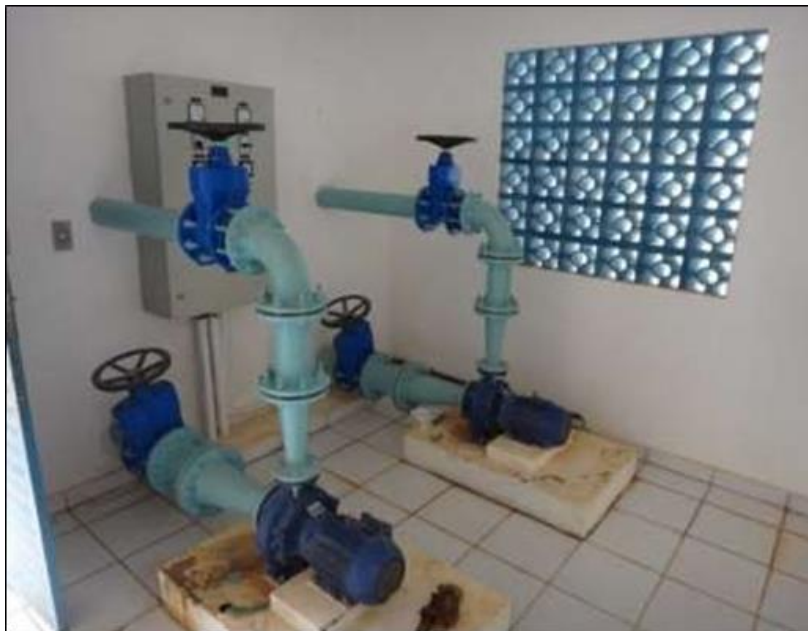
A **EEAT** possui dois conjuntos moto-bomba acionados automaticamente através do painel elétrico (FIGURA 40). A vazão de recalque é de 10 L/s com uma AMT de 20 mca e potência de 10 CV (1 + 1).

**Figura 40** - EEAT do Distrito Boa Vista do Pacarana  
Fonte: E.C.P. Soluções (2014).

O sistema encontra-se em operação, estando em bom estado de conservação, esta EEAT é responsável pelo recalque de água tratada do Reservatório Apoiado (RAP) para o Reservatório Elevado (REL).

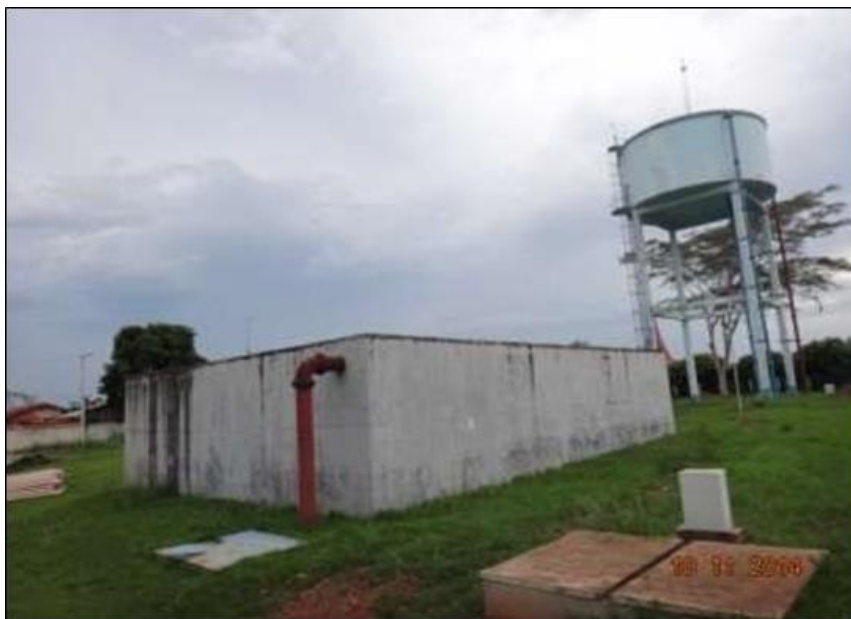
O sistema de reservação de água tratada é composto por dois reservatórios, sendo um reservatório apoiado e um reservatório elevado (FIGURA 41), todos feitos de concreto e localizados em uma área pertencente à CAERD, no Bairro Caixa D'água. O RAP é utilizado para armazenamento de água para recalque da EEAT até o REL, que fica encarregado pela pressurização da rede distribuição de água.

**Figura 41** - Sistema de reservação de água tratada na Sede Municipal  
**Fonte:** E.C.P. Soluções (2014).

O reservatório apoiado (RAP) recebe água da ETA através da adutora de água tratada e tem capacidade de armazenamento de 500 m<sup>3</sup>. Já o reservatório elevado (REL) tem capacidade de armazenamento de 250 m<sup>3</sup>, é utilizado na pressurização da rede de distribuição de água. Todos os reservatórios são equipados com boia de nível para evitar o desperdício de água.

Aparentemente os reservatórios de água tratada não têm apresentado problemas, como vazamentos, estando em bom estado de conservação. A área onde estão alocados os reservatórios é isolada com cerca de arame liso para evitar o acesso de pessoas não autorizadas no local. Com relação à manutenção, não foi apresentado pela CAERD um cronograma para execução desse serviço.

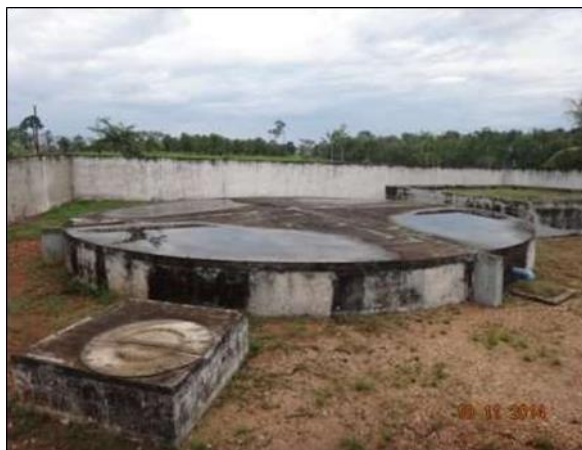
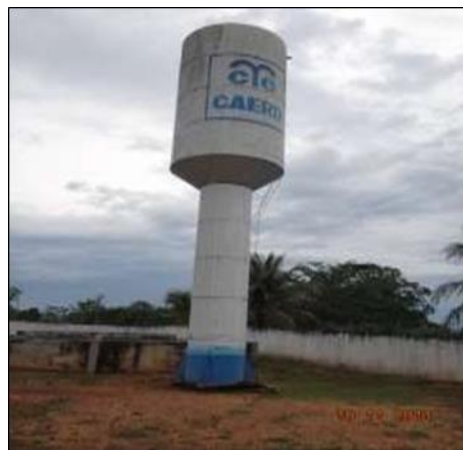
No Distrito de Nova Esperança, o sistema de reservação é composto por três unidades, sendo dois reservatórios apoiados (RAP) e um elevado (REL) (FIGURA 42 e 43), ambos localizados na mesma área onde está alocada a ETA. O RAP é utilizado para armazenamento de água para recalque da EEAT até o REL, que fica encarregado pela pressurização da rede de distribuição de água.

**Figura 42** - Reservatório apoiado (RAP)

**Figura 43** - Reservatório elevado (RAP)

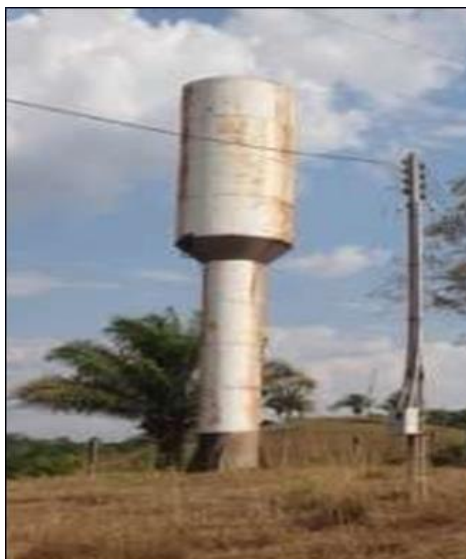
O sistema de reservação no Distrito de Novo Paraíso é composto apenas por um reservatório elevado (REL) (FIGURA 44), que recebe a água tratada e a pulveriza na rede de distribuição de água para as residências.

**Figura 44** - REL do Distrito Novo Paraíso

O REL que abastece a área central do Distrito está localizado ao lado da ETA e sua capacidade de armazenamento de 35 m<sup>3</sup> de água. Apesar de o reservatório ser antigo, o mesmo não apresenta problemas de vazamento com grande frequência, como o mesmo não é equipado

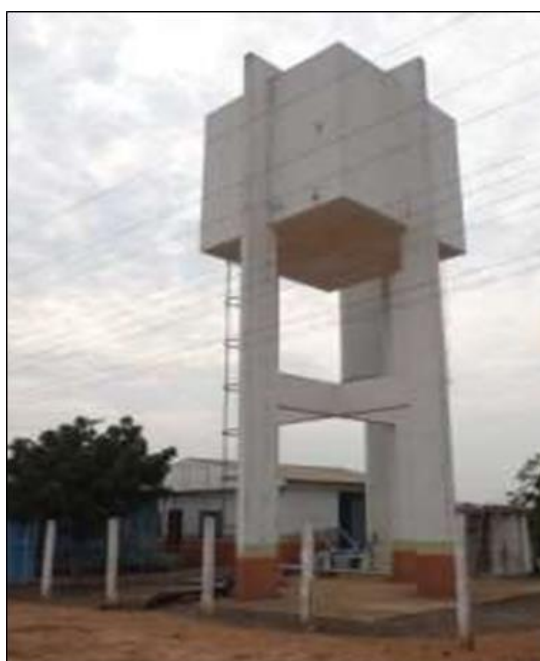
O sistema de reservação de água tratada é composto por dois reservatórios, sendo um reservatório apoiado e um reservatório elevado (FIGURA 45), todos feitos de concreto e localizado na área onde está alocada a ETA. O RAP é utilizado para armazenamento de água para recalque da EEAT até o REL, que faz a pressurização da rede de distribuição de água.

**Figura 45** - REL do Distrito Boa Vista do Pacarana  
**Fonte:** E.C.P. Soluções (2014).

O reservatório apoiado (RAP) recebe água da ETA e tem capacidade de armazenamento de 50 m<sup>3</sup>. Já o reservatório elevado (REL) tem capacidade de armazenamento de 50 m<sup>3</sup>, o mesmo é utilizado na pressurização da rede de distribuição de água.

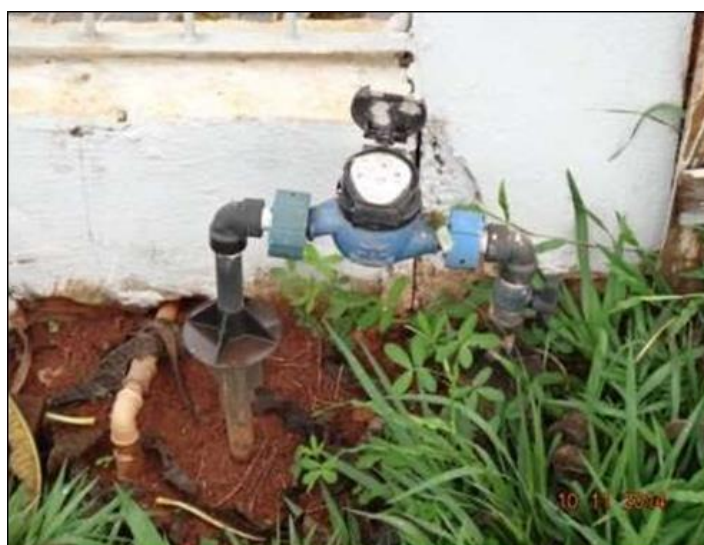
Por outro lado, foi possível observar “*in loco*” a inexistência de um padrão de instalação dos hidrômetros. Dessa forma as instalações ocorrem tanto no passeio, quanto em muros, como em cercas e nas fachadas de imóveis, sem grade de proteção (FIGURA 46).

**Figura 46 - Hidrômetro instalado na residência**

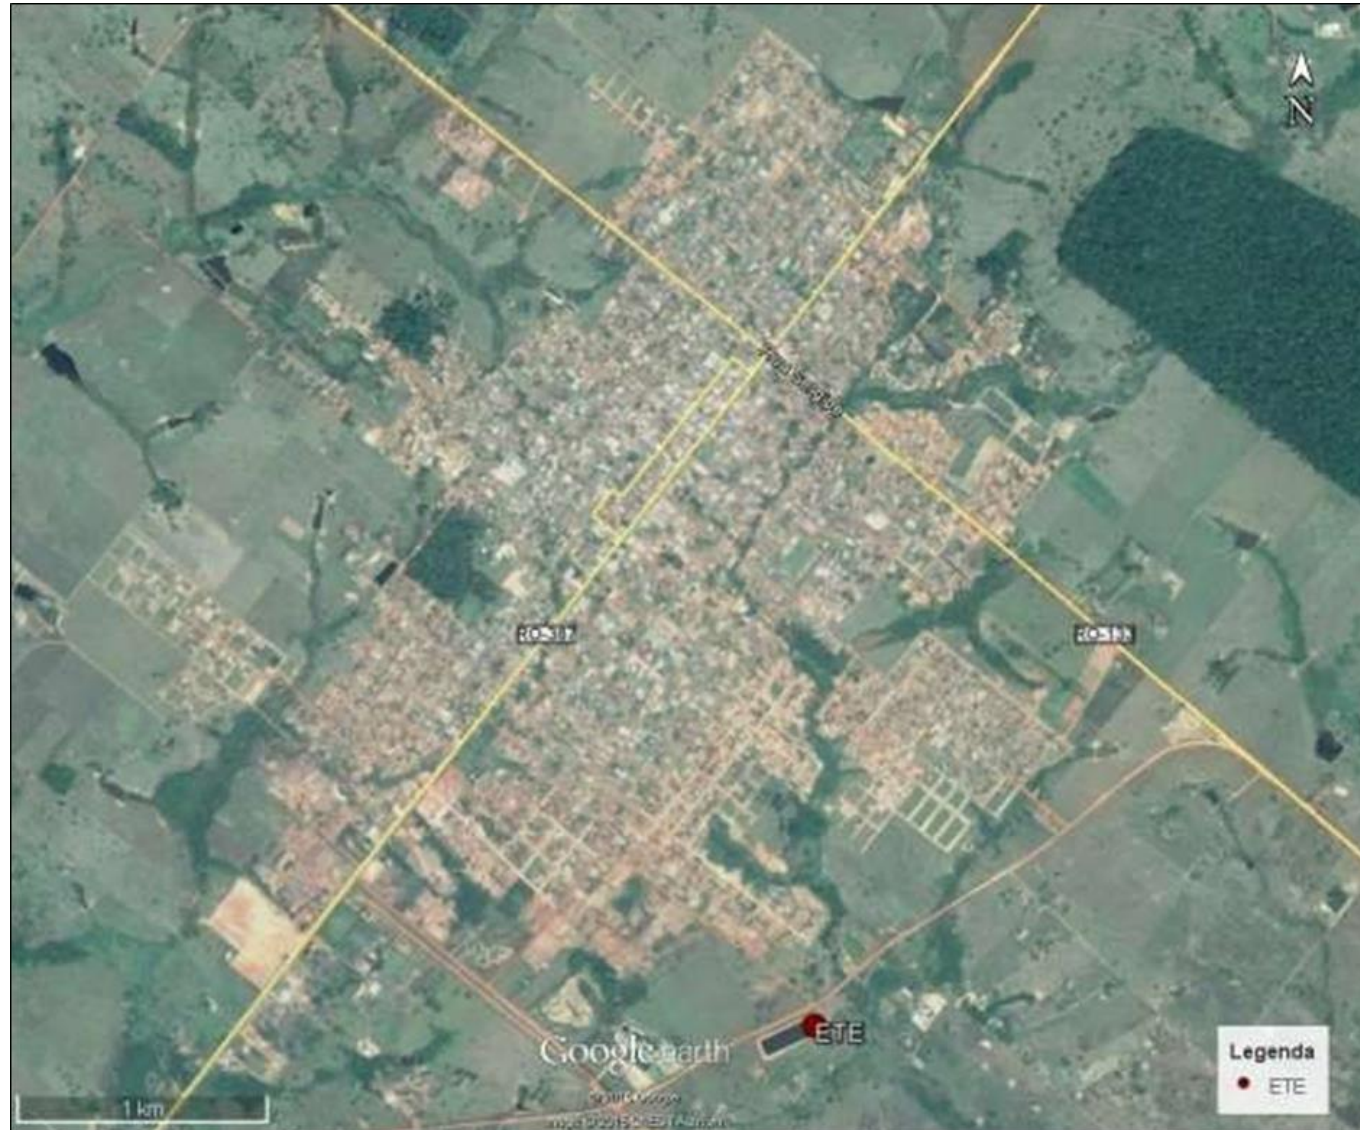
Atualmente no Município de Espigão do Oeste existe um sistema público de coleta e tratamento de efluentes domésticos para atender a sede municipal (FIGURA 50), realizado através de um convênio com o Ministério da Saúde, mas que não está em operação.

**Figura 50** - Localização da Estação de Tratamento de Esgoto (ETE) do município de Espigão do Oeste  
**Fonte:** Adaptado do Google (2015).

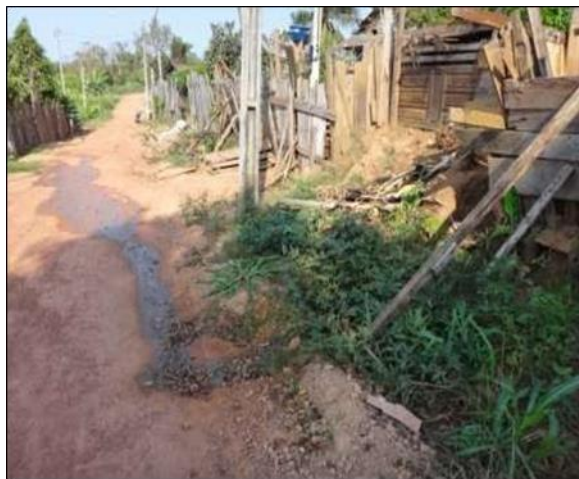
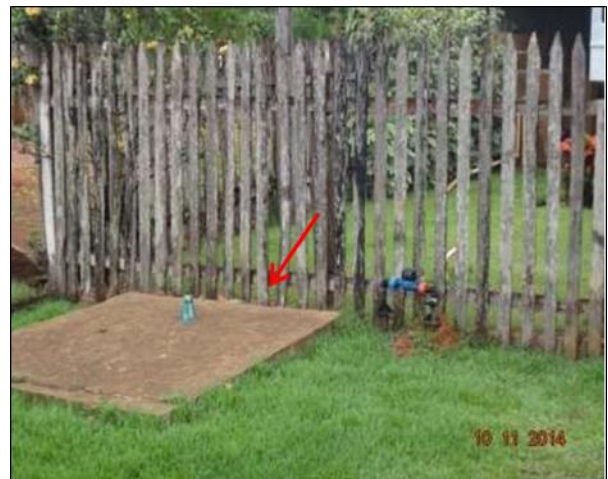
O fato de não existir de longa data o serviço de esgotamento sanitário no município, fez com que a população adotasse soluções individuais, sendo em sua maioria, fossas negras ou fossas sépticas, dotadas de sumidouro e em alguns casos o lançamento *in natura* em córregos e a céu aberto (FIGURAS 51 e 52). Devido à falta de manutenção das fossas no município, sempre que suprida a capacidade de suporte das soluções individuais, ocorre à implantação de novas fossas pelos moradores, existindo assim, residências com mais de duas fossas instaladas em seus lotes.

**Figura 51** - Lançamento de água servida a céu aberto

**Figura 52** - Fossa negra para eliminar esgoto doméstico

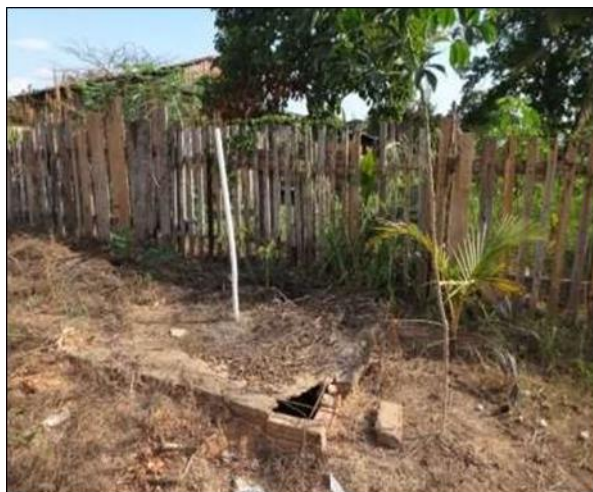
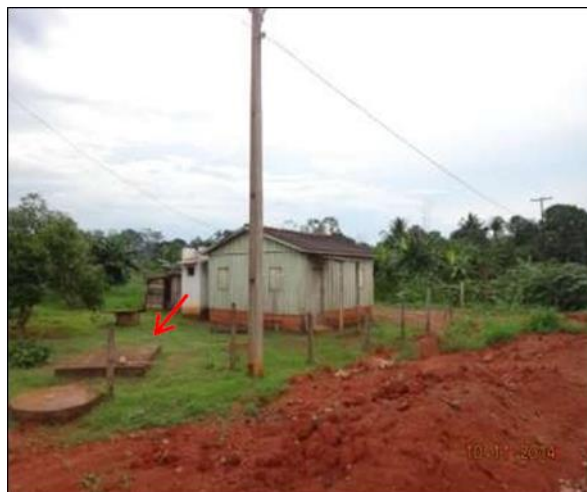
Os Distritos do município não contam com sistema coletivo de coleta e tratamento de esgotos, sendo que os domicílios fazem uso de sistemas individuais, a maioria sendo fossas negras e em algumas residências fossa sépticas dotadas de sumidouro (FIGURAS 53 e 54).

**Figura 53** - Fossa negra para destinação do esgoto doméstico  
**Fonte:** Google (2013).

**Figura 54** - Fossa séptica-sumidouro para destinação do esgoto doméstico  
**Fonte:** Google (2013).

Observa-se “*in loco*” uma situação bem característica que é a utilização de sistemas separados. Nas residências, a água da pia não se mistura com a efluente do vaso sanitário, os efluentes gerados nas residências, notadamente as águas dos equipamentos de vasos sanitários são descartadas de forma imprópria, sendo ora lançados em fossas negras ou diretamente no solo a céu aberto, sem receber qualquer tipo de tratamento, no caso de águas servidas da pia e de chuveiros, estas são lançadas diretamente na superfície de terrenos.

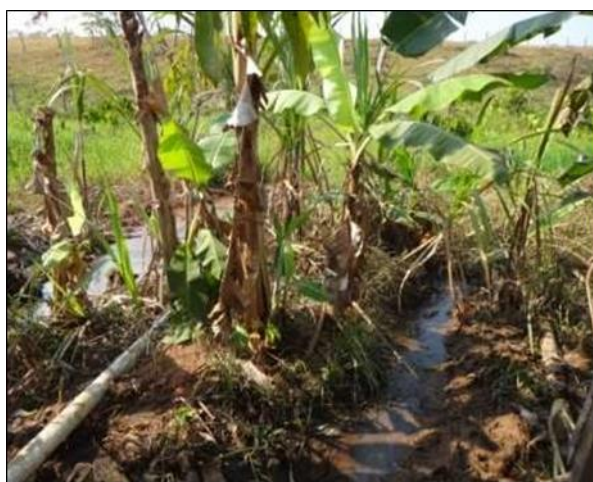
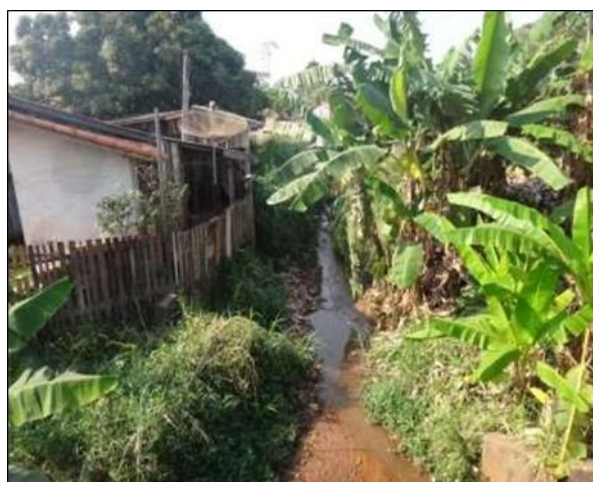
Na sede municipal é visível a contaminação dos córregos que cruzam a área urbanizada do município, pois algumas das residências próximas a estes córregos possuem ligações diretas de esgoto no mesmo. Segundo a Secretaria Municipal de Saúde, aproximadamente 155 domicílios estão localizados nas margens dos córregos da área urbana do município, esses domicílios têm sua situação agravada pela exposição aos seus próprios dejetos, uma vez que a área onde está localizada a residência não possibilita a instalação de infraestrutura mínima para eliminar o esgoto, com fossa rudimentar ou fossa séptica dotada de sumidouro (FIGURAS 55 e 56).

**Figura 55** - Lançamento esgoto *in natura*  
em córregos

**Figura 56** - Córrego onde é lançado esgoto  
doméstico
